Juli 2021 overstrooming en wateroverlast in Zuid-Limburg

Eerste bevindingen voor Valkenburg, Geulmonding, Roermonding en Eygelshoven

Opdrachtgever	Waterschap Limburg
Contactpersoon	de heer drs. A.G.A Janssen
Referenties	-
Trefwoorden	Overstromingen, wateroverlast, Zuid-Limburg, Geul, Valkenburg, Meerssen, Roer, Roermond, Eygelshoven

Versie	0.1
Datum	26-04-2022
Projectnummer	11207700-000
Document ID	11207700-000-ZWS-0019
Pagina's	41
Classificatie	
Status	definitief

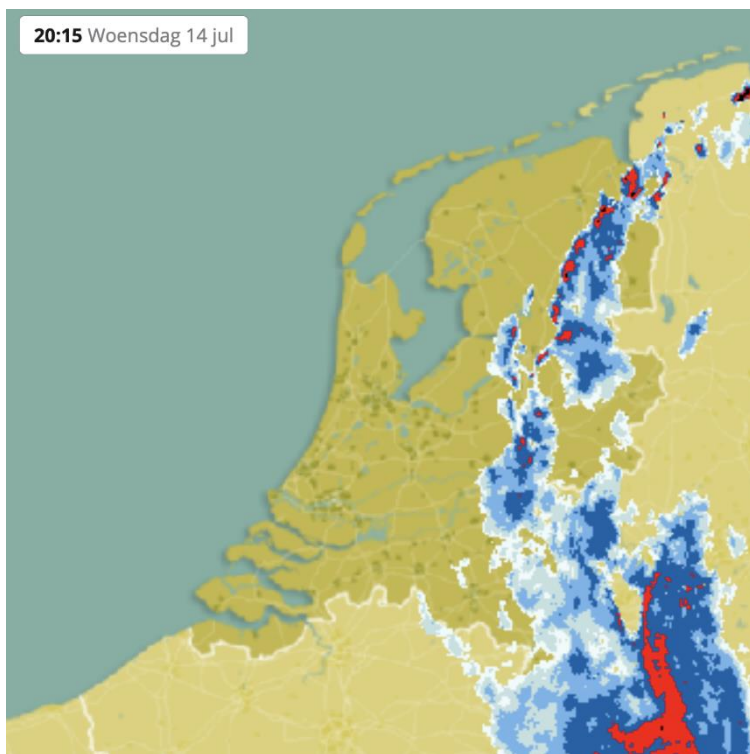
Figuur 2.1 Radarbeeld van woensdag 14 juli 2021, 20:15 uur (bron: <https://www.weeronline.nl/nieuws/neerslag-en-noodweer>)

Tussen 13 en 15 juli 2021 is in het zuiden van Limburg, in de Ardennen en in de Eifel enorm veel neerslag gevallen. Radarbeelden zoals te zien in Figuur 2.1 vormen de belangrijkste bron om te komen tot een gedetailleerd en gebiedsdekkend beeld van de gevallen neerslag.

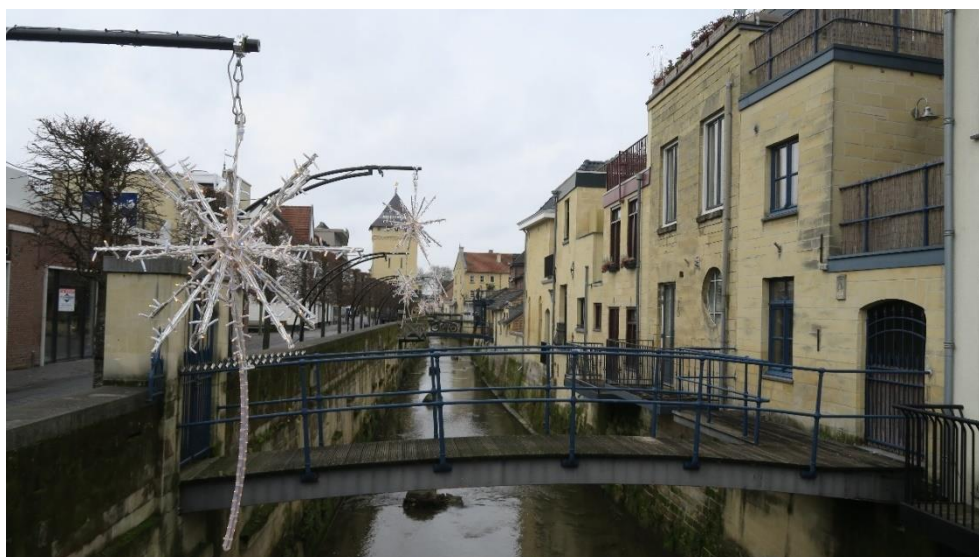
Figuur 3.2 De Geul in het centrum van Valkenburg (foto N. Asselman)

Het doorstroomprofiel van zowel de Geul als de Molentak is krap en wordt begrensd door kademuren en bebouwing (zie Figuur 3.2). De kademuren en de huizen zijn niet ontworpen om water tegen te houden. Benedenstrooms (ten westen) van Valkenburg is recent Overlaat Kruitmolen aangelegd (zie Figuur 3.1). Deze 'extra tak' stroomt alleen bij hoge afvoeren mee en zorgt ervoor dat de waterstanden minder sterk stijgen.

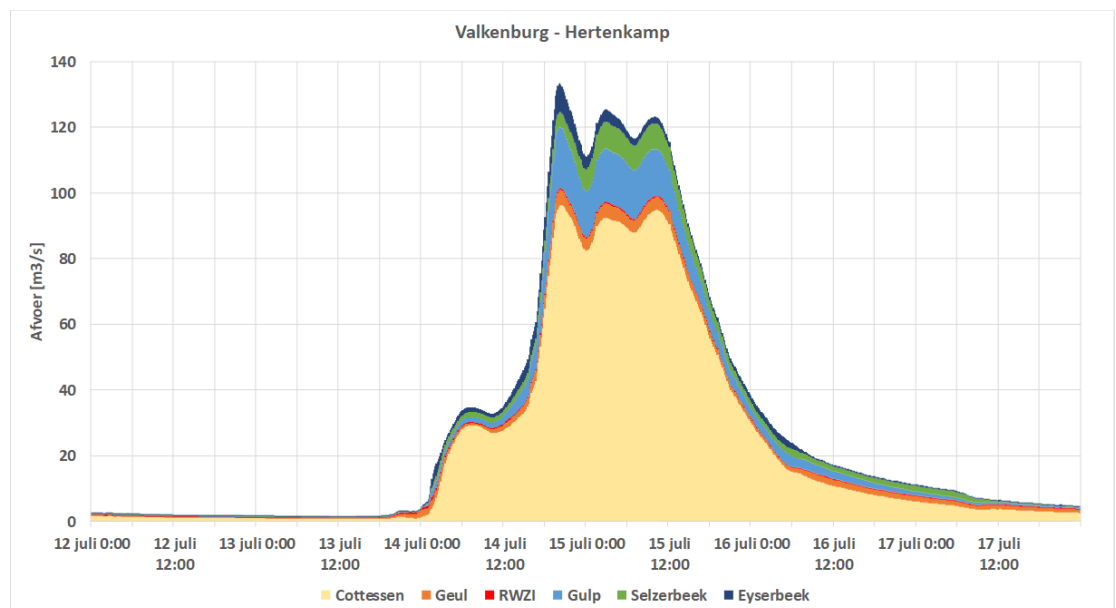
Figuur 3.3 Berekende afvoer aan de oostkant van het centrum van Valkenburg. De herkomst van het water uit de verschillende deelstroomgebieden is met kleur aan gegeven

De kleuren in Figuur 3.3 geven aan waar het water vandaan kwam. Het meeste water, bijna 90 m³/s van de 135 m³/s kwam uit België, bovenstrooms van Cottessen (gele kleur). Vanuit de Gulp werd ongeveer 20 m³/s aangevoerd (blauwe vlak). De Selzerbeek en de Eyserbeek leverden tijdens de piekafvoer samen iets minder dan 20 m³/s.

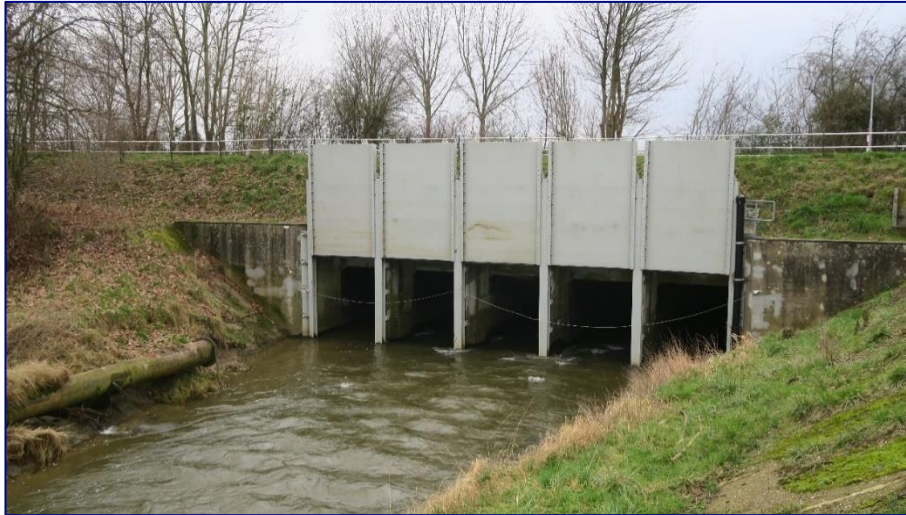
Figuur 4.2 Foto van de sifon onder het Julianakanaal, gezien vanaf de oostzijde tijdens lage afvoercondities (foto 4 februari 2022, N. Asselman)

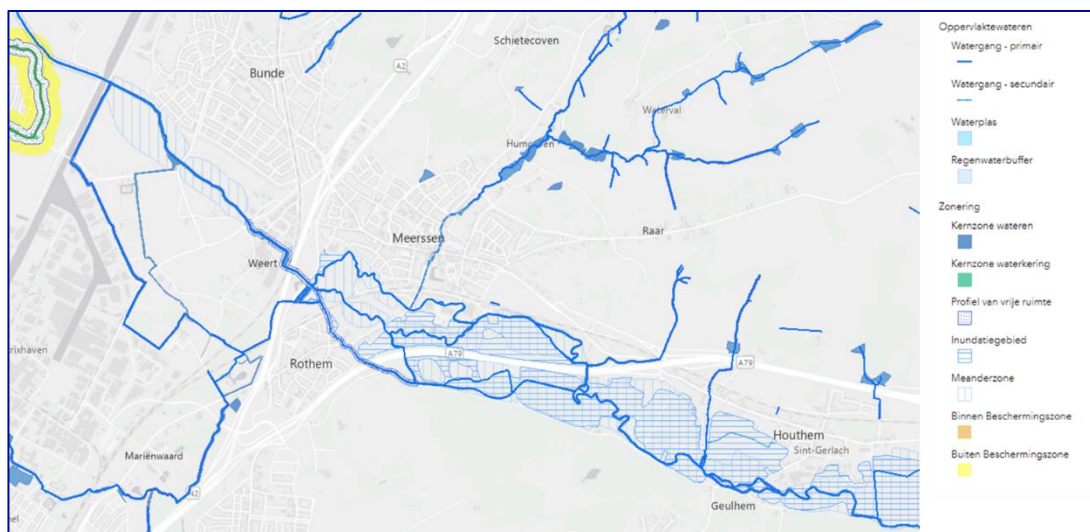
Figuur 4.4 Uitsnede van de legger van Waterschap Limburg ter hoogte van de Geul bij Meerssen. Horizontaal gearceerde gebieden zijn inundatiegebieden
(bron: <https://www.waterschaplimburg.nl/uwbuurt/kaarten-meetgegevens/leggerkaart/>)

Meerssen heeft, net als Valkenburg, grotendeels een beschermingsnorm van 1:25 per jaar. Dat betekent dat de Geul een hoogwater met een herhalingstijd van ongeveer 25 jaar veilig moet kunnen afvoeren. Het waterschap heeft echter ook gebieden aangewezen die vaker mogen overstromen. Dit zijn de zogenaamde inundatiegebieden (horizontaal gearceerde gebieden in Figuur 4.4).

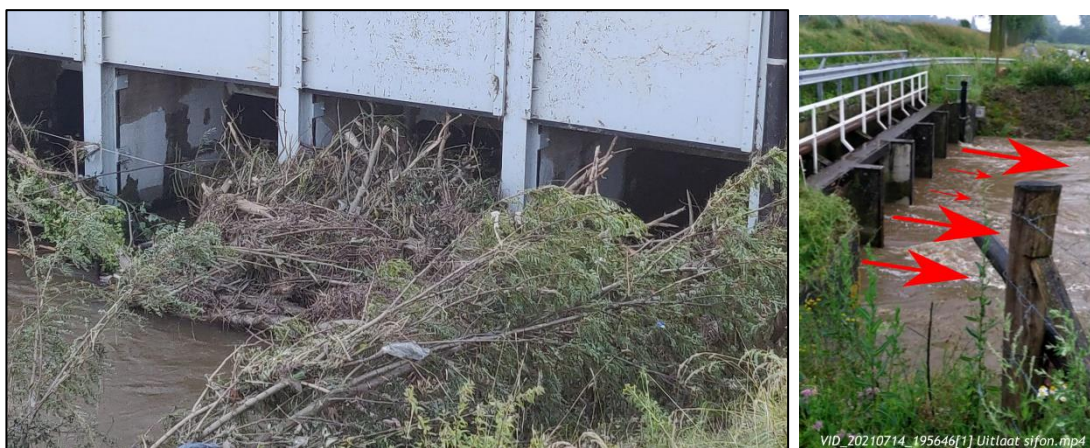
Zoals te zien is in Figuur 4.5 (linker foto) verzamelde zich tijdens het hoogwater veel drijfvuil (hout) voor de sifon. Na het hoogwater heeft Rijkswaterstaat ook grote hoeveelheden slib uit de sifon verwijderd. Dit doet vermoeden dat de afvoercapaciteit van de sifon nog verder was afgenomen. Uit een video die is gemaakt van de stroming uit de sifon (rechts in Figuur 4.5) blijkt ook dat twee buizen niet goed mee stroomden.

Figuur 4.5 Links: drijfvuil bij de inlaat van de sifon na afloop van het hoogwater van juli 2021 (Foto ontvangen van Waterschap Limburg). Rechts: beeld uit een video van de uitlaat van de sifon op 14 juli. Met pijlen is aangegeven welke openingen duidelijk water afvoer (grote pijlen) en bij welke openingen dit niet zichtbaar is (kleine pijlen)

De gedeeltelijke verstopping van de sifon met sediment en drijfvuil heeft de opstuwung bovenstrooms van de sifon verergerd. Volgens waarnemingsverslagen leidde dit tot waterstanden van ongeveer NAP+45 m. Omdat de omringende gebieden lager liggen, stroomde de Geul buiten haar oevers, waarna het water aan de oostkant van het Julianakanaal naar het noorden afstroomde. Dit heeft geleid tot grootschalige overstromingen langs het Julianakanaal bij Bunde, Brommelen, Westbroek en Broekhoven (Figuur 4.6). Lokaal werden waterdieptes van meer dan 2 m bereikt. Zonder verstopping van de sifon zou ook sprake zijn geweest van grootschalige overstromingen in dit gebied, maar zouden waterdieptes mogelijk iets kleiner zijn gebleven.

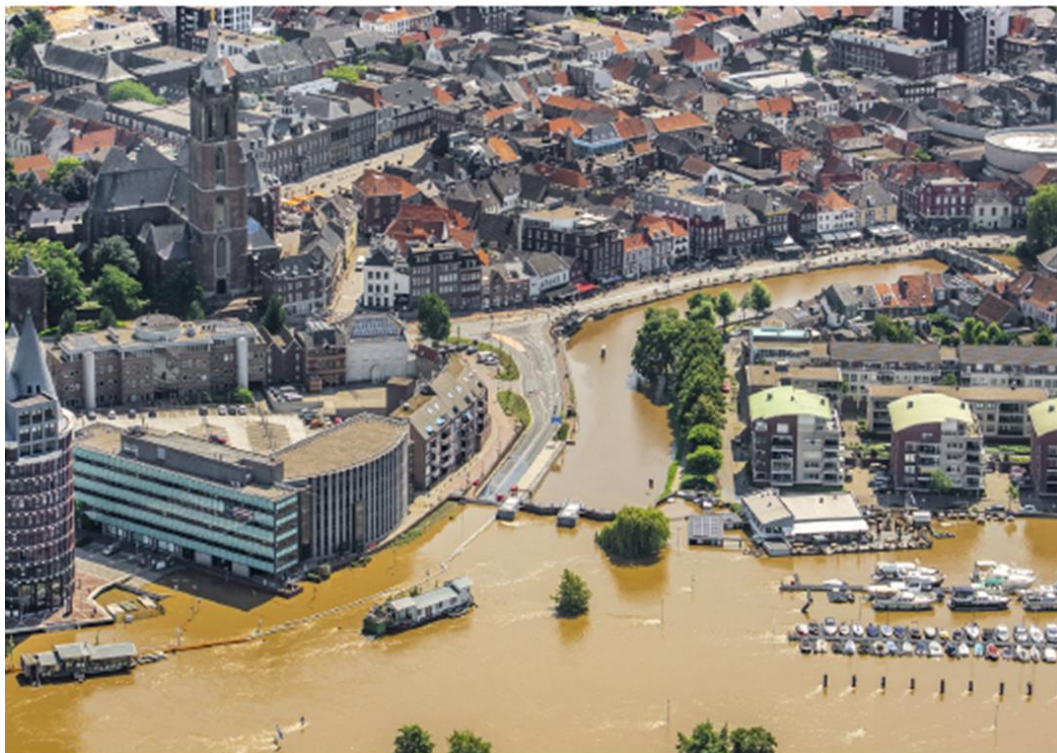
Figuur 5.2 Foto van het centrum van Roermond, tijdens het hoogwater van juli 2021. De foto is genomen vanaf de Maas kijkend naar het centrum van Roermond. De gesloten sluisdeuren, met links daarvan de gesloten coupures op de Looskade, zijn duidelijk zichtbaar. Het water op de Maas stond maximaal ongeveer 1,5 m hoger dan het water op de Roer in de binnenstad van Roermond

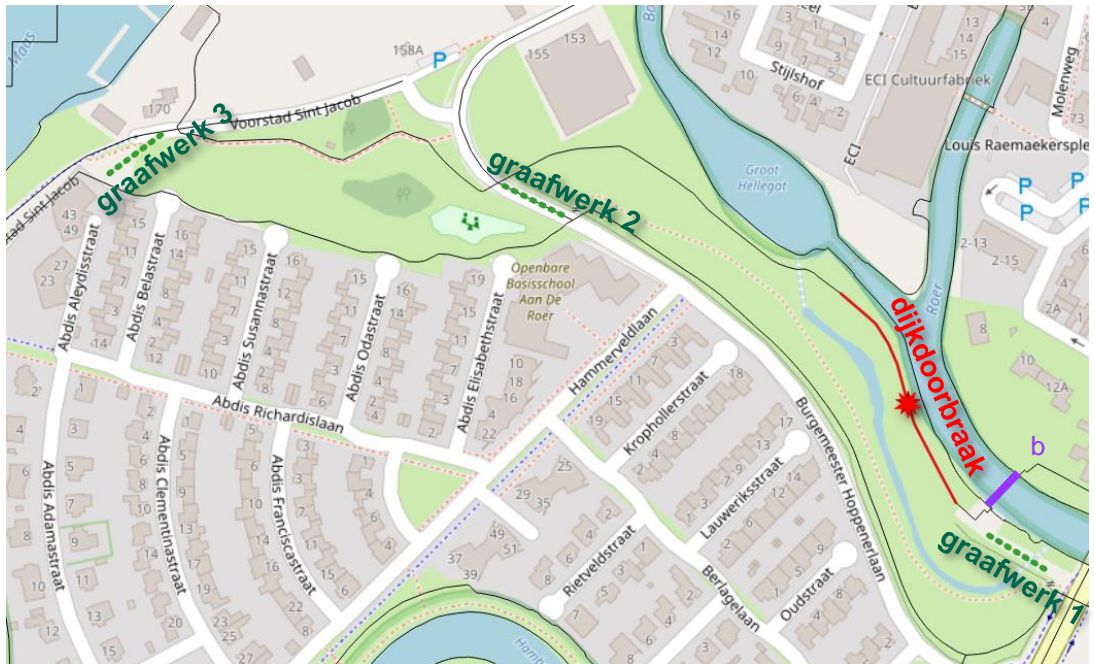
Figuur 5.3 Locaties waar graafwerk uitgevoerd moet worden bij inzet van de groene rivier (groene stippellijnen) en de locatie van de gesimuleerde dijkdoorbraak (rode lijn). De zuidelijke keersluis ligt bij het paarse lijntje (b)
